Nuevo recubrimiento de carcasa como protección contra la acumulación de salpicaduras de soldadura

Ratingen, 26/02/2018

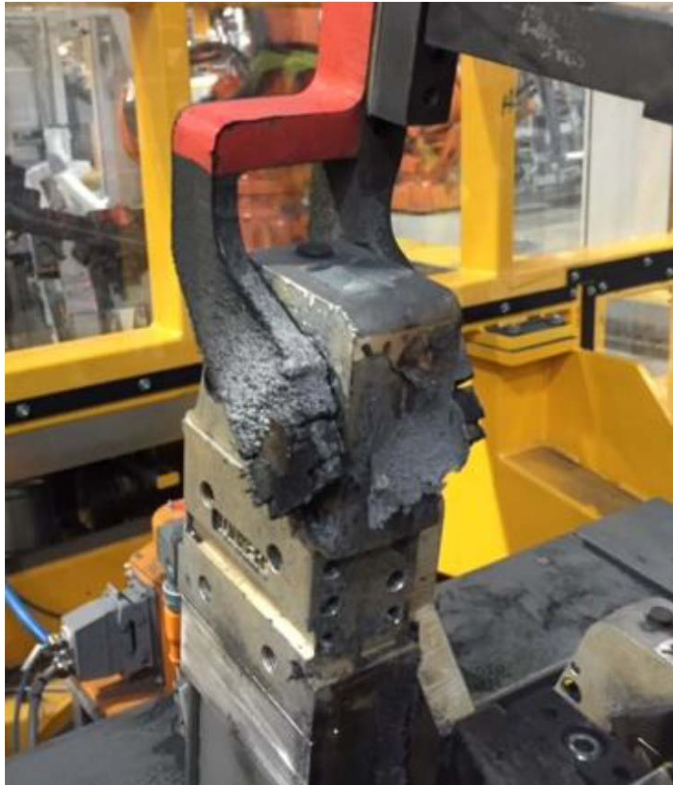
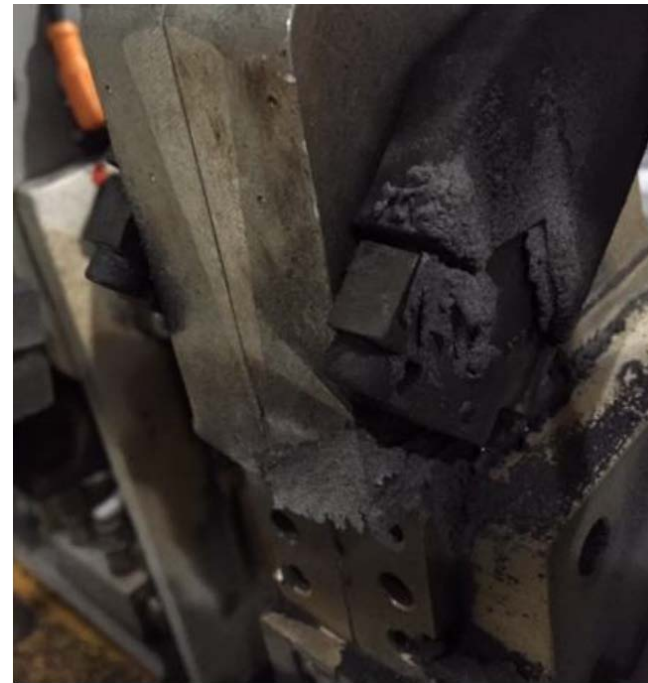
Acumulación de salpicaduras de soldadura en las bridas para utillajes estándar:

Lo que es especialmente crítico: Se pueden producir atascos entre el brazo de la brida y la carcasa

- El recubrimiento de la carcasa resistente a los cordones de soldadura está **disponible para las series de brida V y U.**
- Alternativa económica a la limpieza con hielo seco que requiere mucho tiempo
- Previene el desgaste del sistema técnico de brida desde la fecha de suministro
- No hay interrupciones del proceso por culpa de atascos en el sistema técnico de brida
- Especialmente recomendable para los **procesos de soldadura MIG/MAG**

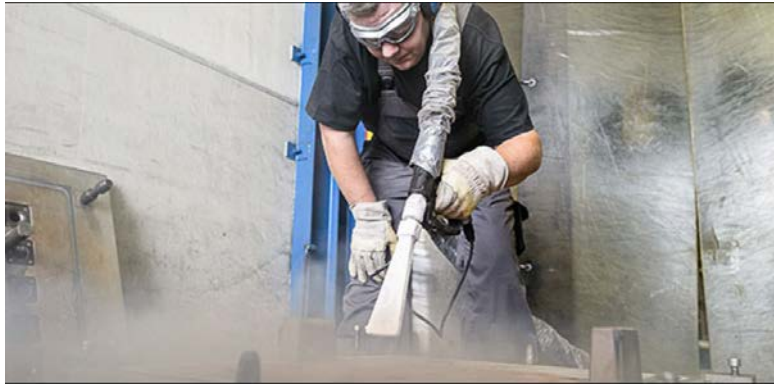
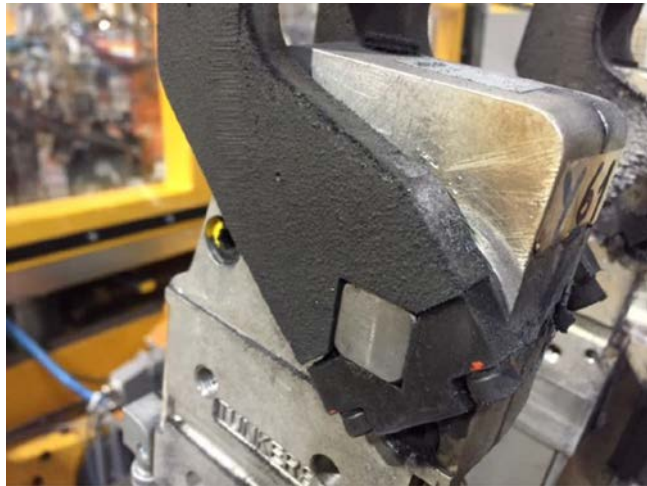
Limpieza con hielo seco:

- Requiere mucho tiempo
- Daña el sistema de sensores de la brida
- Daña el sistema mecánico
